### L'église Notre-Dame d'Albignac :

### Les Signes Lapidaires à Albignac :

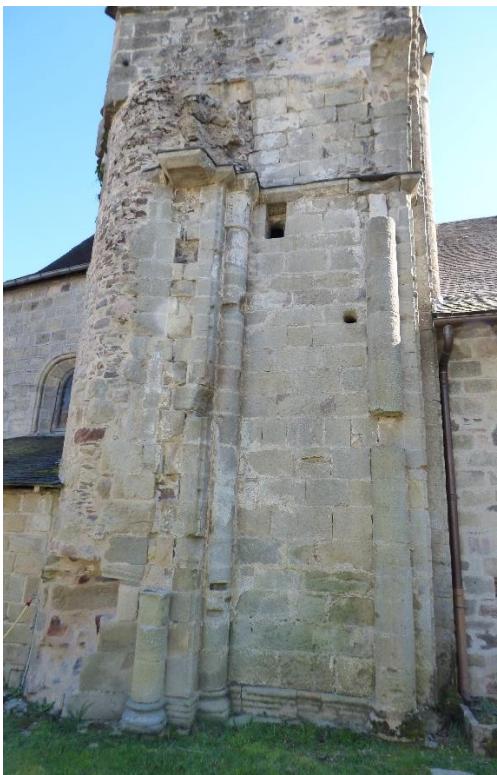
Au nord et au sud de ce massif apparaissent, très mutilées, des colonnes engagées et des départs d'arcs correspondant certainement à des passages voûtés qui devaient assurer la communication entre les collatéraux de la nef et le chœur. Ces parties, qui sont en léger débordement par rapport à la nef et au chœur reconstruits, ressemblent aujourd'hui à des contreforts du clocher.

Vestiges sur façade Nord

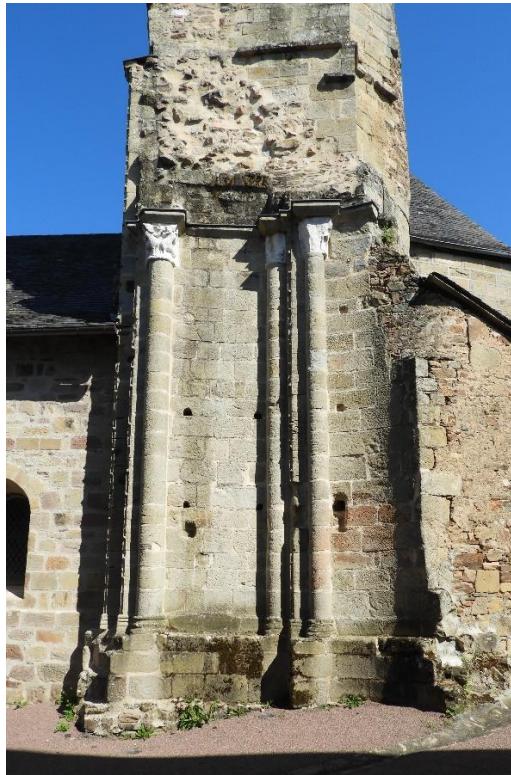
Vestiges sur façade Sud

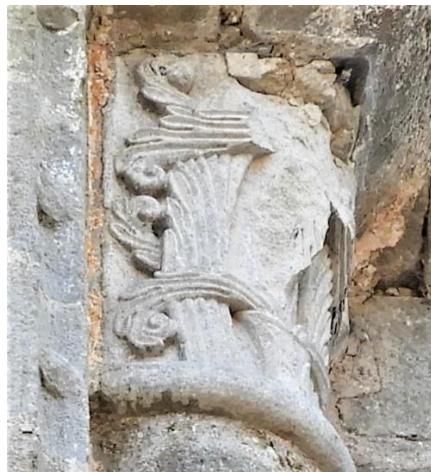
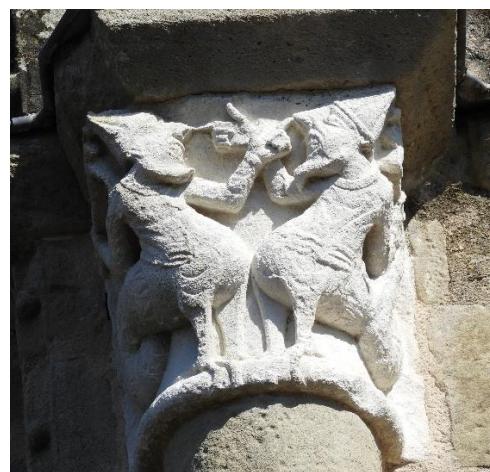
Quelques chapiteaux décorés de feuillages et d'animaux fabuleux (hydrocentaures, femmes-oiseaux) subsistent encore.

La travée sous le clocher est remarquable par sa hauteur : les chapiteaux sont à environ onze mètres au-dessus du sol. Ils soutiennent des arcs en plein cintre et sont portés par des colonnes engagées. La nef, le chœur et la sacristie ont été construits avec des matériaux de réemploi de l'église primitive.

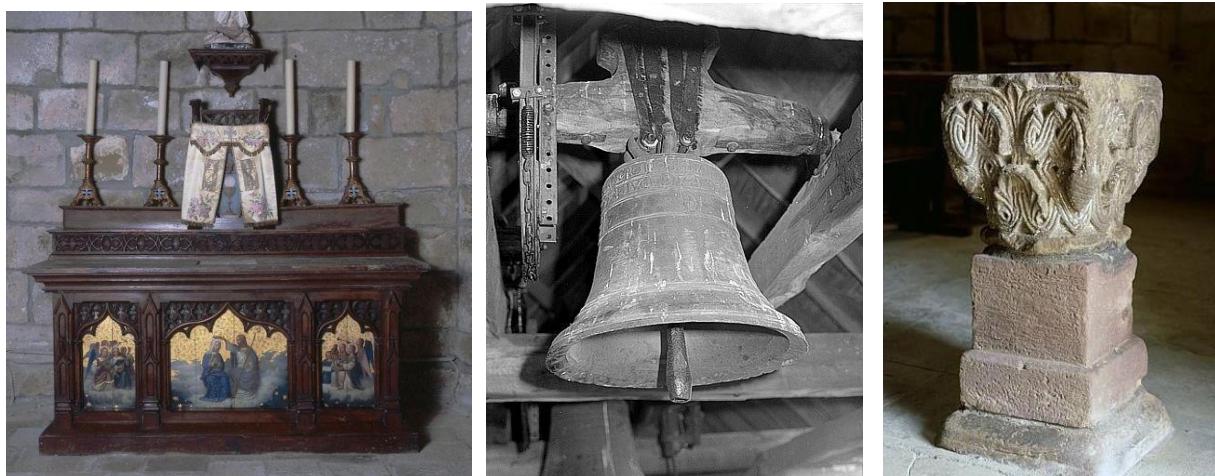
Scellé dans la nef à une base carrée en grès, un ancien chapiteau de l'église a été évidé afin de le transformer en bénitier. Ce bénitier original présente des feuilles d'acanthe sculptées sur ses quatre faces.

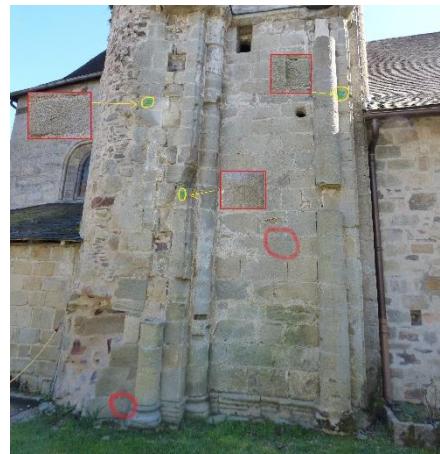
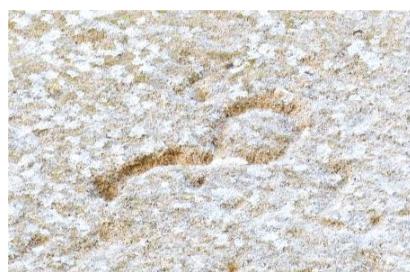
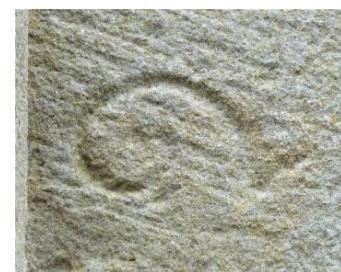
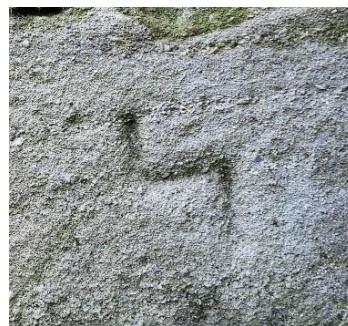
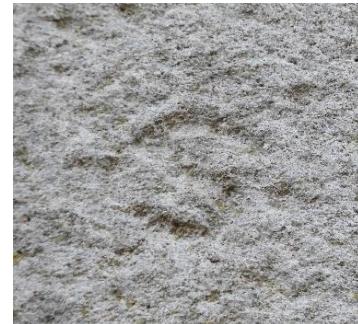
C'est le côté qui porte le plus de signes, à des niveaux de hauteur variables, signes différents à l'exception d'une série de spirales ou « escargots » et deux « T » renversés. La forme d'un seul de ces signes se retrouvera sur le versant Sud : une ligne brisée à angles droits. S'y ajoutent un « Z » classique, un « P » inversé, une sorte de « 5 » inversé, un « 2 » renversé, et un « delta » minuscule comme il en existe en grand nombre à Noailhac.

Ci-contre, position de cinq de ces signes (entourage en couleur).

On voit sur ces photos de « T » et « P » inversé que la lecture de signes lapidaires sur des murs soumis aux intempéries, demande beaucoup d'attention.

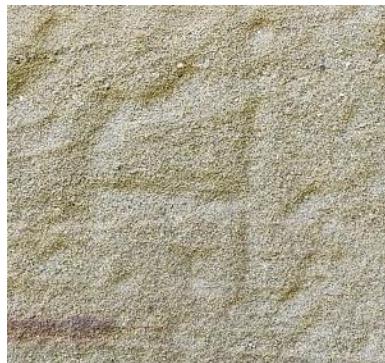
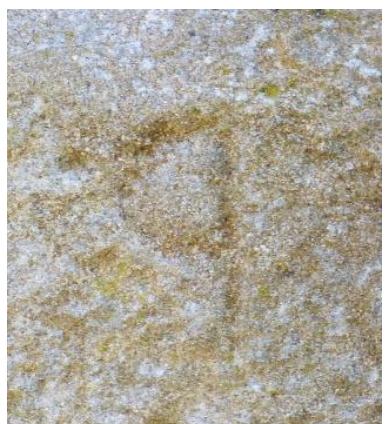
À propos des formes de spirales, D. Lestani relevait qu'il était difficile de les nommer sans risquer une orientation arbitraire : « escargot », « coquille », « volute », « vrille » ... ? Nous n'avons pas de textes pour nous éclairer sur un éventuel message ou caractère emblématique de ces formes. On peut simplement dire que les tailleurs de pierres avaient à faire un choix simple permettant une réalisation relativement rapide. Les sources d'inspiration ont ainsi beaucoup tourné autour des lettres, lignes brisées, courbes, figures géométriques...

D'autre part, en termes de réalisation, est-ce que des tracés différents d'une même forme traduisaient la signature de différents tailleurs de pierres, ou s'agissait-il simplement d'une transcription approximative de la marque d'un même intervenant ? On peut aussi s'interroger sur l'inversion des signes : œuvre de deux intervenants différents ou simple inversion d'une forme ? ...

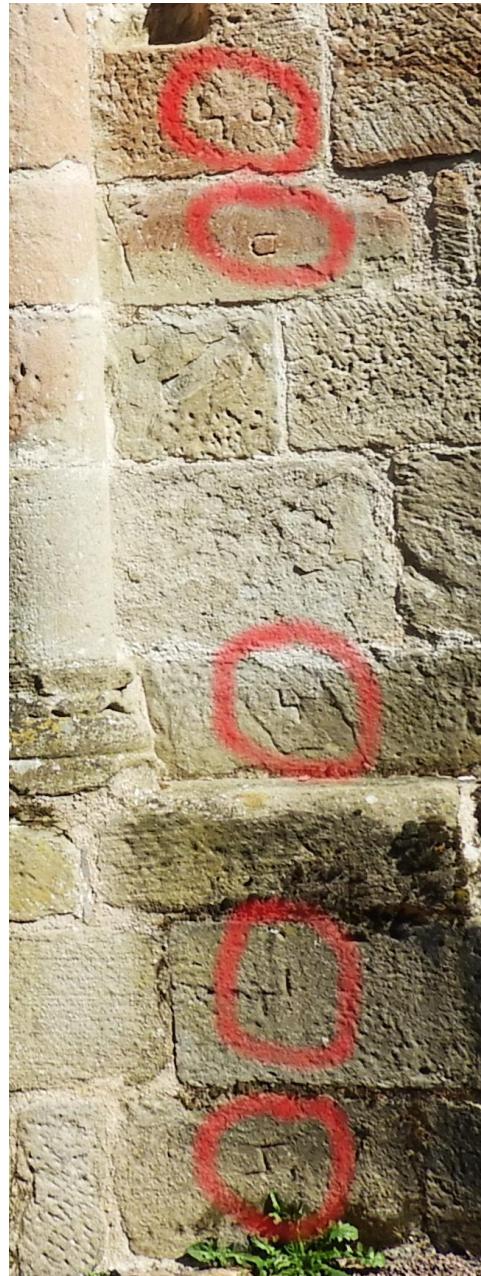
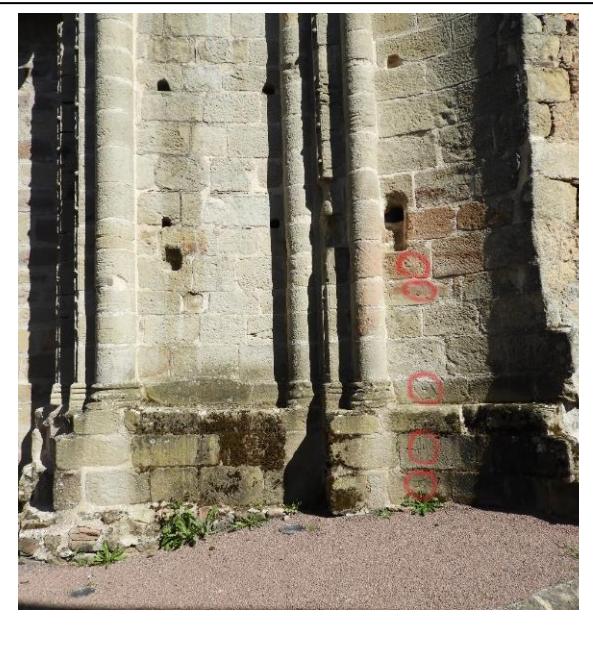
Sur ce côté de l'église, la forme de signe lapidaire qui domine est la ligne brisée à angles droits (5 occurrences).

De manière assez concentrée, on peut relever sur une même ligne verticale, la succession de 3 lignes brisées sur les lignes de pose (1), (2), (4), puis une forme de U couché vers la droite (ligne7), et enfin une nouvelle ligne brisée jouxtant un cercle (ligne 8).

S'agissant de ces lignes brisées à angles droits, finalement relevées en 1 exemplaire côté Nord et 5 occurrences côté Sud, elles semblent identiques, mais ne le sont pas tout à fait. Partant d'une branche, dans certains cas la branche suivante « tourne à droite » (1 cas), et dans les autres cas, « tourne à gauche » (5 cas). On retrouve là le thème déjà évoqué des inversions de position, comme si les tailleurs de pierres avaient utilisé, indifféremment à l'endroit ou à l'envers, des pochoirs pour tracer les signes.

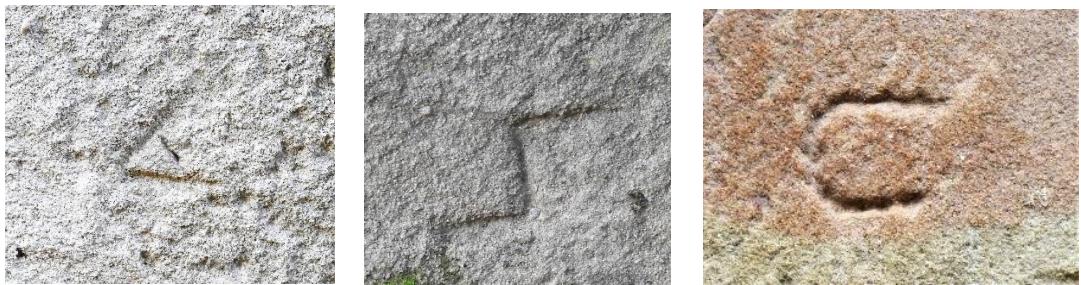
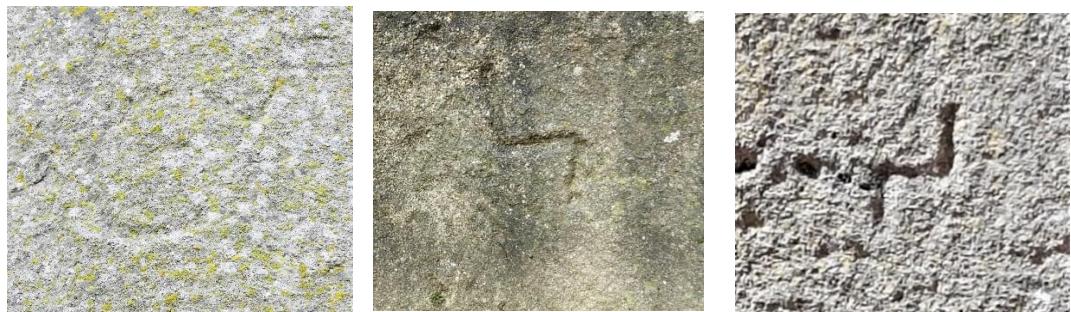
Ce genre de ligne brisée en 3 branches à angle droit a aussi été répertorié par D. Lestani à Beaulieu, à l'extérieur de l'abbatiale.

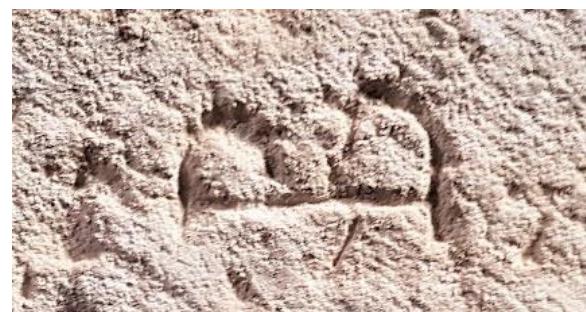
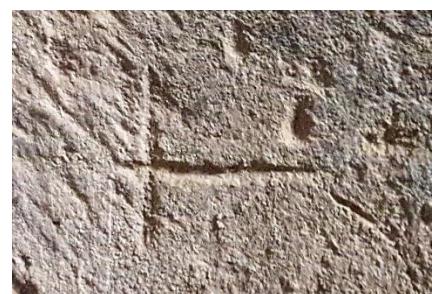
Dans le chœur, sur le mur du fond à hauteur d'homme, deux signes lapidaires sont bien en évidence : une croix et un B « couché ».

La position allongée et la forme particulière de ce « B », dont les deux boucles restent espacées en partie centrale, se retrouvent très précisément et à plusieurs reprises à Lignejac, sur les murs du chevet et dans le chœur de l'église.

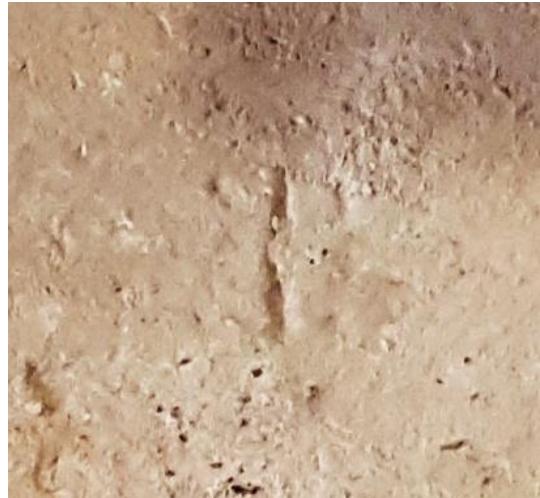
Toujours à l'intérieur de l'église, sur le côté Nord de la nef, un autre signe se distingue, pas très facilement car assez érodé : une forme de deux arcs de cercle se refermant sur un axe vertical.

Ici encore, des occurrences de ce signe ont été observées dans une autre église du territoire. Mme Lasserre en a relevé une dizaine sur le chevet de l'abbatiale de Beaulieu, et ils ont été photographiés par D. Lestani dans cette position verticale, quelques fois inversée.
